龙芯处理器 应用常见问题解答 (FAQ)

2015年2月

龙芯中科技术有限公司

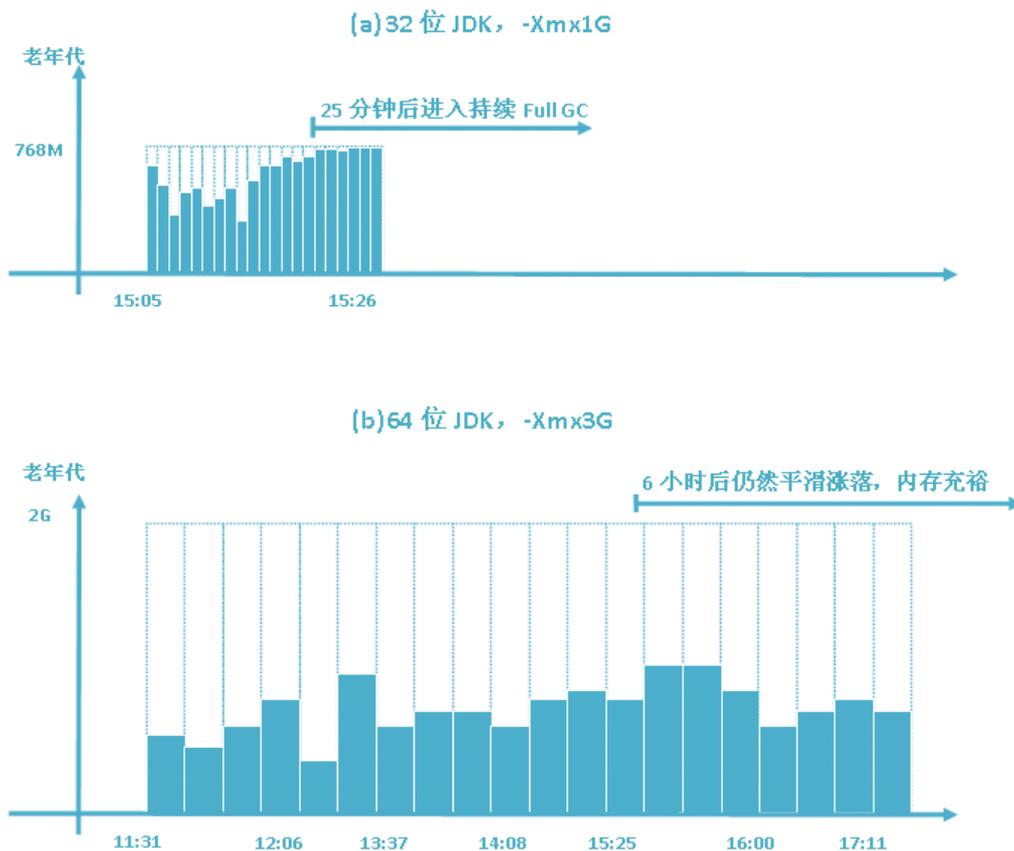
从 2013 年 6 月至今已经有大量客户应用系统升级到 64 位 JDK，先后通过了“7 天 x 24 小时”压力测试，稳定性有充分保障。下图是某客户应用系统使用 32 位 JDK 和 64 位 JDK 的效果对比，可以看出 64 位 JDK 提升了充裕的内存资源，完全消除了内存溢出问题。

图：64 位 JDK 消除 Full GC 问题

目前龙芯 64 位 JDK 产品已经正式取代原有的 32 位 JDK。64 位 JDK 支持 8G 以上的内存空间，在功能上完全向下兼容，因此建议用户应用系统升级为 64 位 JDK，从根本上解决内存问题。
